Herstellung und Prüfung von rippenverstärkten Organoblechen

Von Hain Fabian und Hoheneder Lucas

Aufgabenstellung:

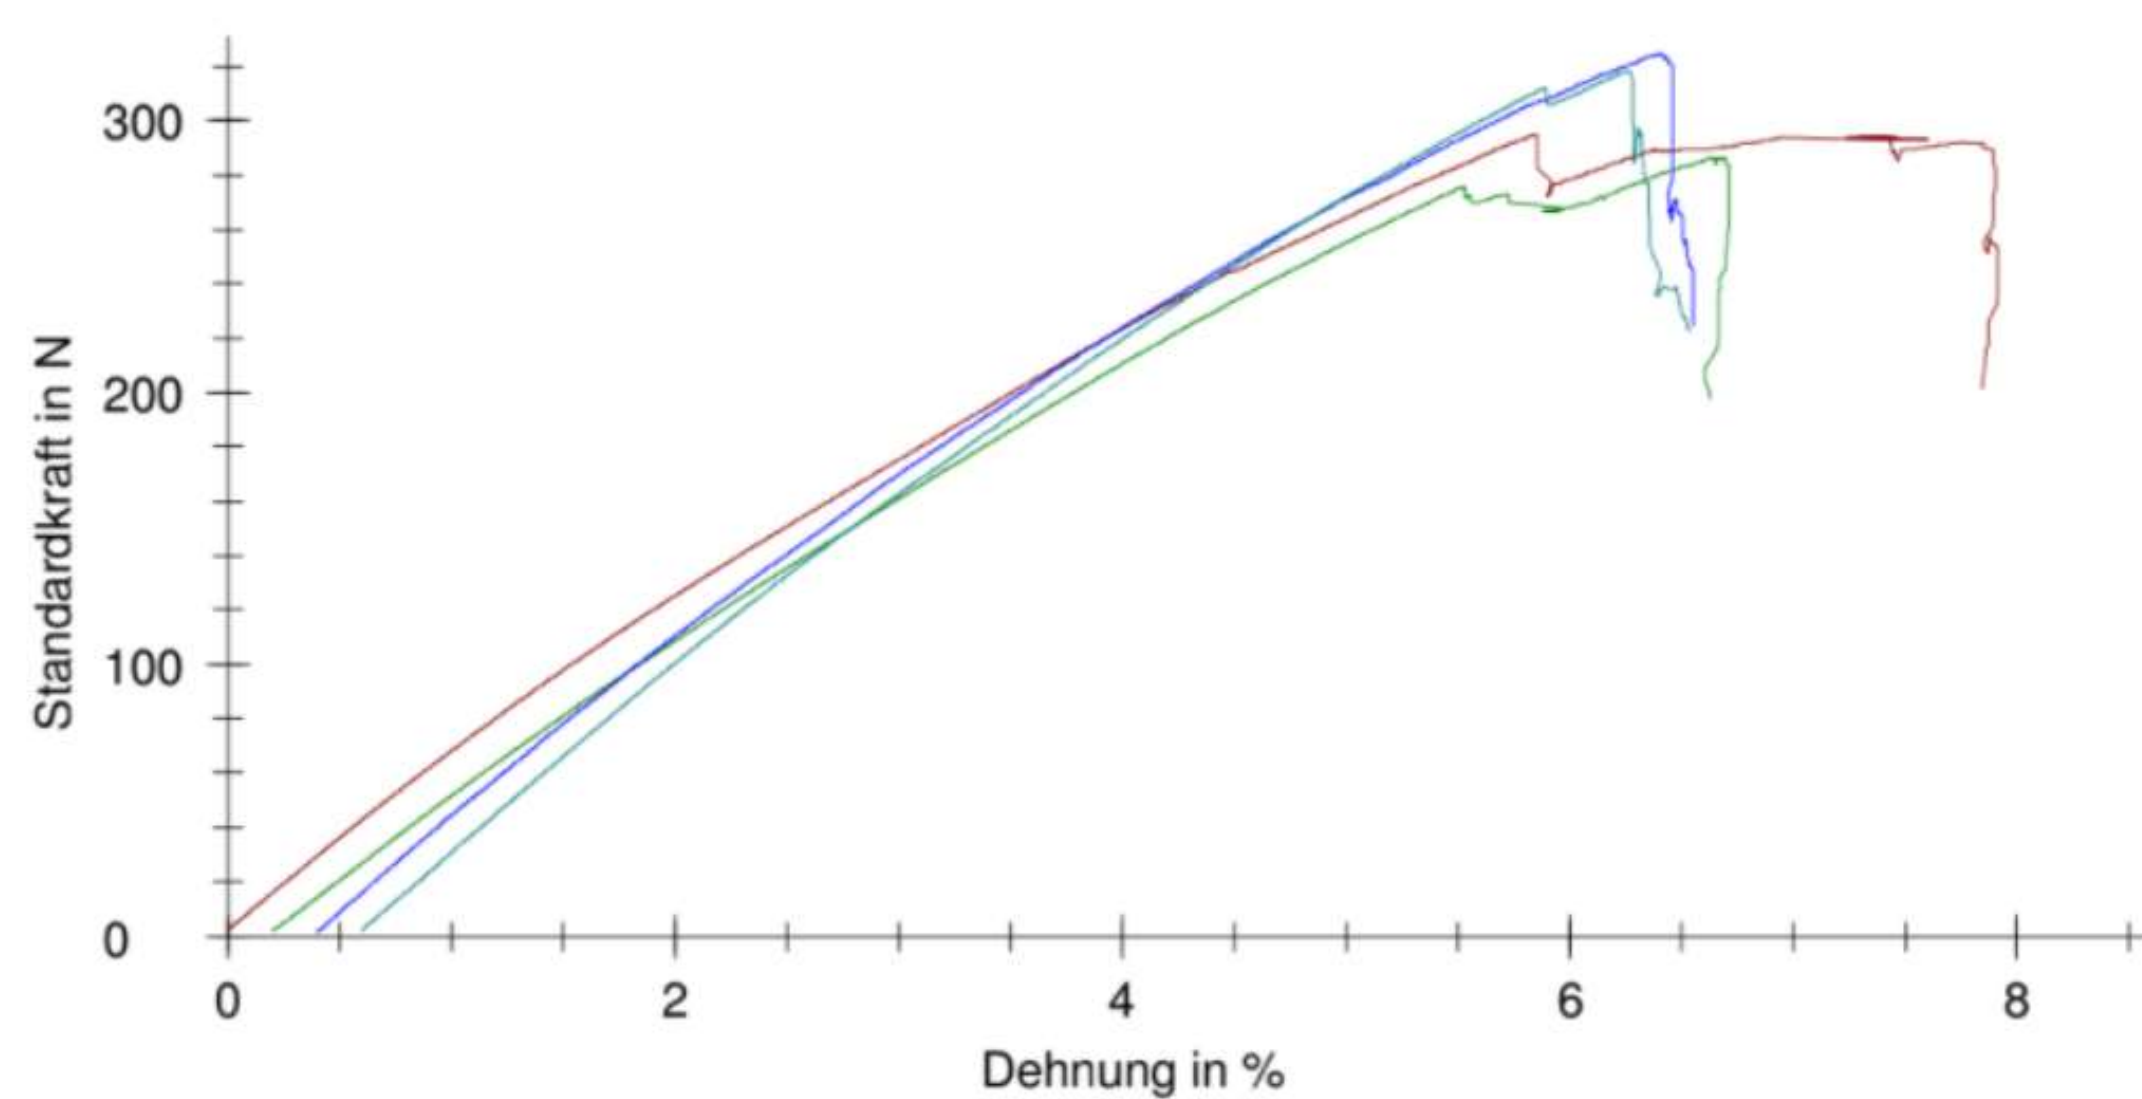
Diagramm:

| Legende | Nr | H0 mm | σ -Low N | σ -High N | B0 mm | FMax N | ϵ_{IM} % | e2 mm | Plattendicke d0 mm | Versagensart | D Nmm ² |
| Red | 1 | 2,27 | 5,57 | 19,13 | 15,01 | 294,99 | 5,85 | 1,17 | 2,19 | t.A.R | 122708 |
| Green | 2 | 2,31 | 4,81 | 17,37 | 15,18 | 286,62 | 6,45 | 1,28 | 2,00 | t.A.R | 124781 |
| Blue | 3 | 1,81 | 4,94 | 19,56 | 15,10 | 324,65 | 6,00 | 0,78 | 2,10 | Rb. | 88458 |
| Yellow | 4 | 2,24 | 5,62 | 19,76 | 15,10 | 318,48 | 5,67 | 1,12 | 2,23 | k.A.R. | 123213 |

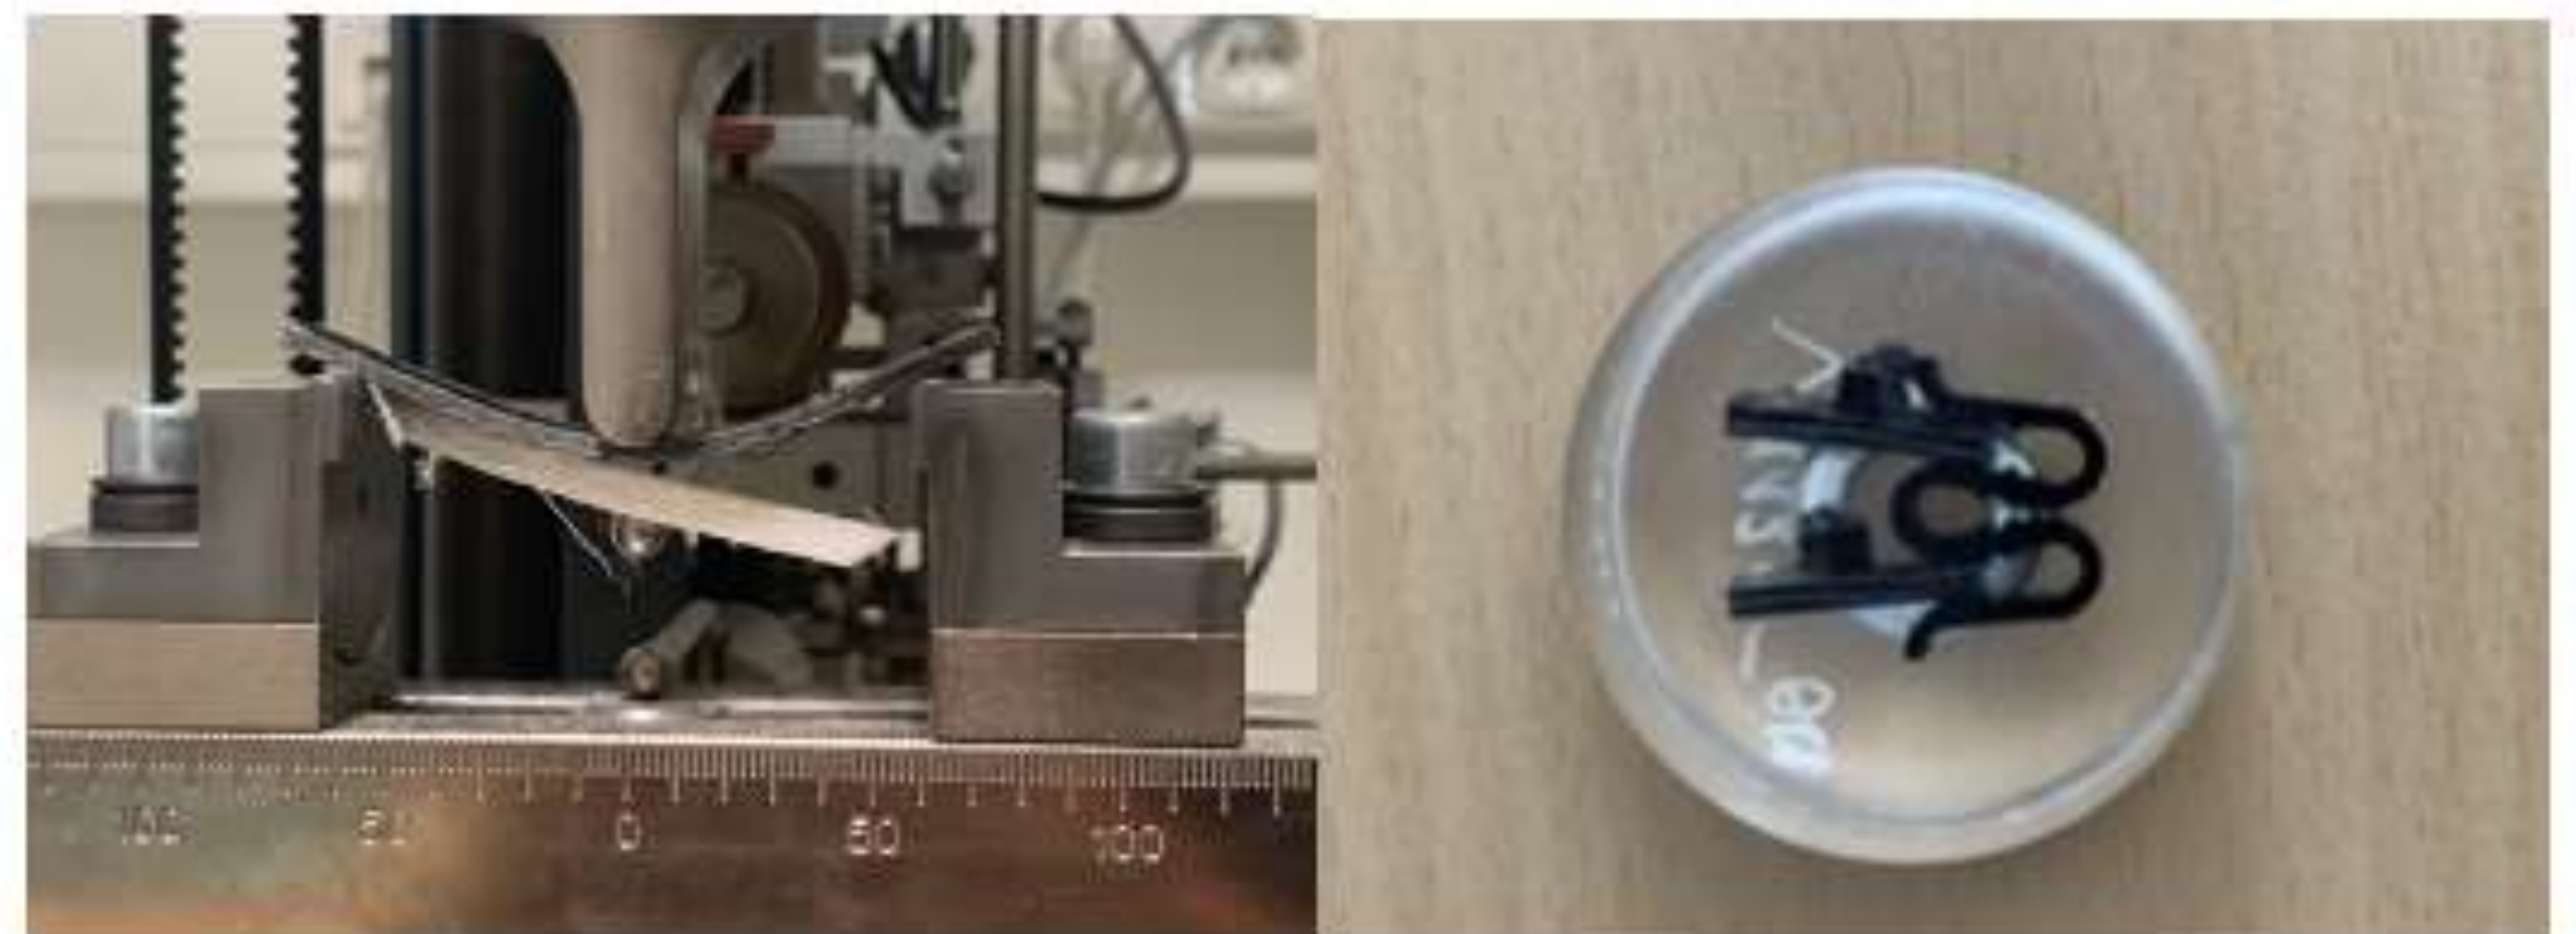
Prüfung und Analyse:

Biegeprüfung

Mikroskopie

Ergebnis:

- Haftung beider Materialien wurde erzielt
- Rippenbruch nur bei wenigen Rippen
- Aufwändiger Prozess
- Bessere Haftung durch höhere Betttemperatur
