# UNTERSUCHUNGEN VON HOTMELTS ZUM FLIEßVERHALTEN UND DER HAFTFESTIGKEIT

- Überprüfung von **Kunststoffen** (Hotmelts) auf Alterung
- Auswirkungen auf die Eigenschaften des **Kunststoffes**
- Untersuchung der Lackhaftung auf unterschiedlichen **Kunststoffen**

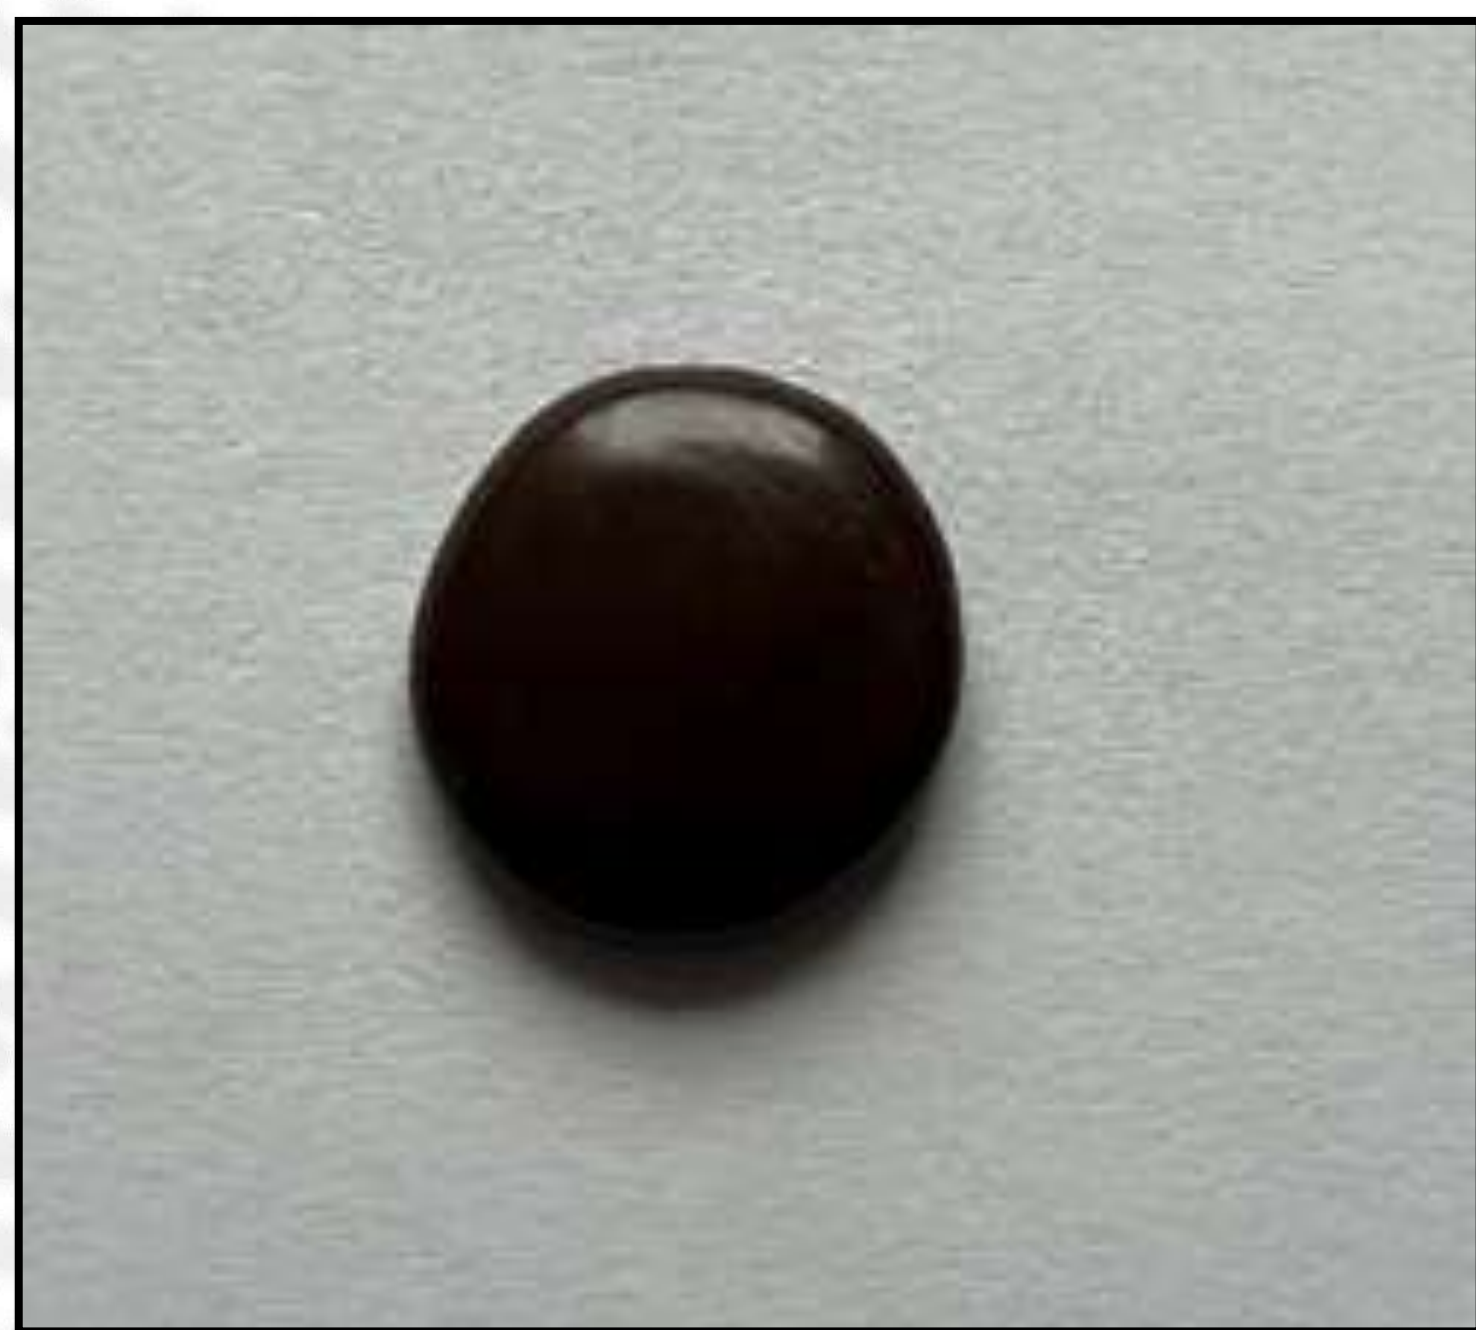
Probe der MFI-Prüfung

- Erkenntnisse über den Melt-Flow-Index bei verschiedenen Temperaturen und Verweilzeiten
  - Massive Verschlechterung des MFI bei 180°C
  - Kleine Verschlechterung des MFI bei 100°C
- Erkenntnisse der Gitterschnitt-Prüfungen
  - Beste Lackhaftung bei Thermelt 134
  - Mittlere Lackhaftung bei Astfüller Plus
  - Schlechteste Lackhaftung bei PA-Astfüller

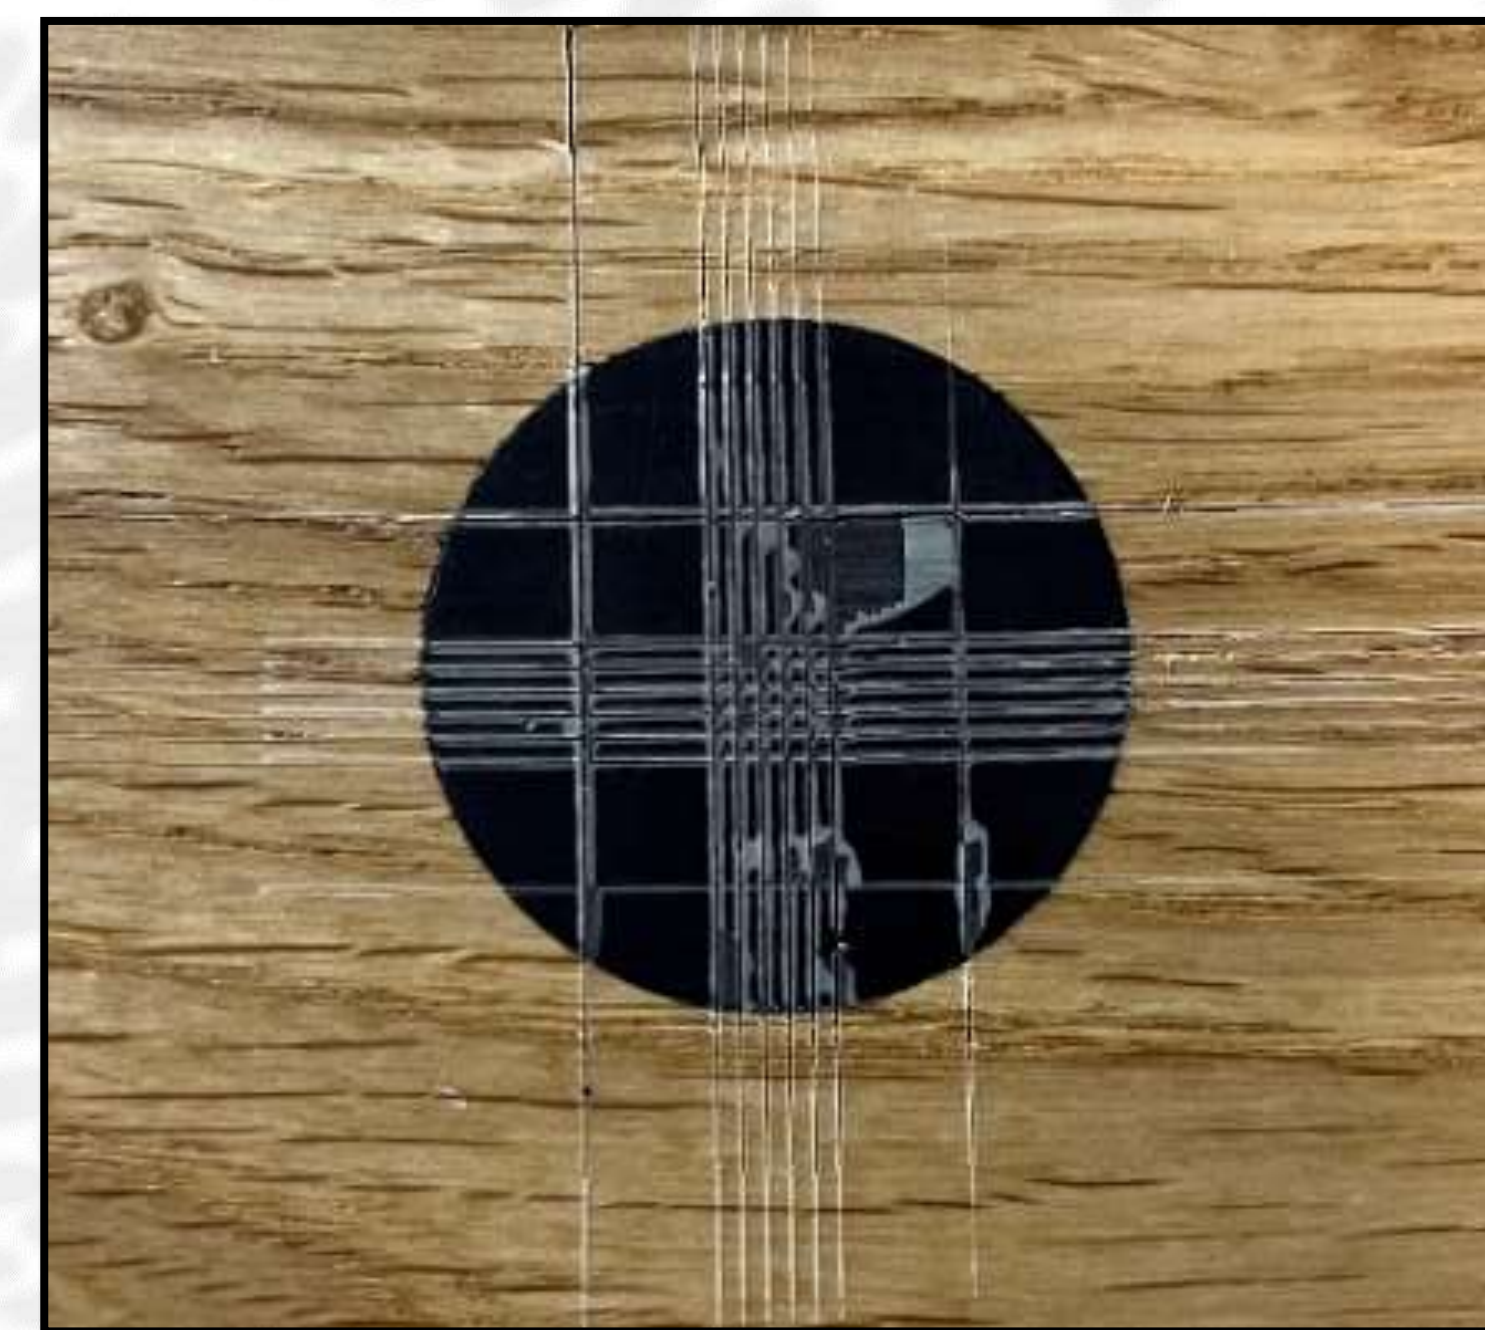
Probe der Gitterschnittprüfung
